Gebäudebrüter-Inventar der Stadt Schlieren 2023

Ein Projekt im Auftrag der Gemeinde Schlieren

Auftraggeberin	Stadt Schlieren Freiestrasse 6 8952 Schlieren Ansprechpersonen: René Schaffner und Nadine Gubser
Auftragnehmerin	Orniplan AG Wiedingstr 78 8045 Zürich
Sachbearbeiter	Stefan Zoller stefan.zoller@orniplan.ch
Feldarbeit	April - August 2023
Titelbild	Mauersegler (links) und Mehlschwalben (rechts) im Flug. Wikipedia

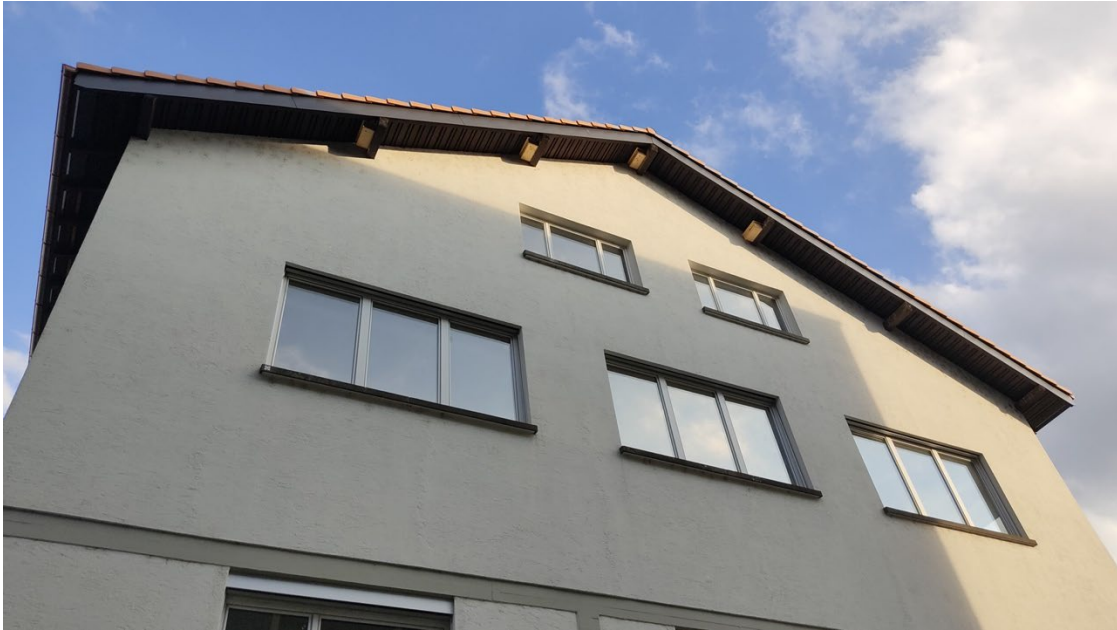
Abb.2: Neu installierte Mauerseglernistkästen an der Zürcherstrasse 137.

An insgesamt 30 Gebäuden konnten Nester oder -Nisthilfen (belegt oder unbelegt) der inventarpflichtigen Mehlschwalben, Rauchschwalben, Alpen- und Mauersegler (Abb. 2) nachgewiesen werden (siehe Tabelle im Anhang A2 und Plan im Anhang A3). An zwei weiteren Standorten wurden auf Flachdächern Bruten von Mittelmeermöwen gefunden. An den vier Standorten, an denen in früheren Jahren Nisthilfen vorhanden waren oder Brutplätze nachgewiesen wurden, konnten keine Nester, Kästen oder Bruten mehr festgestellt werden.

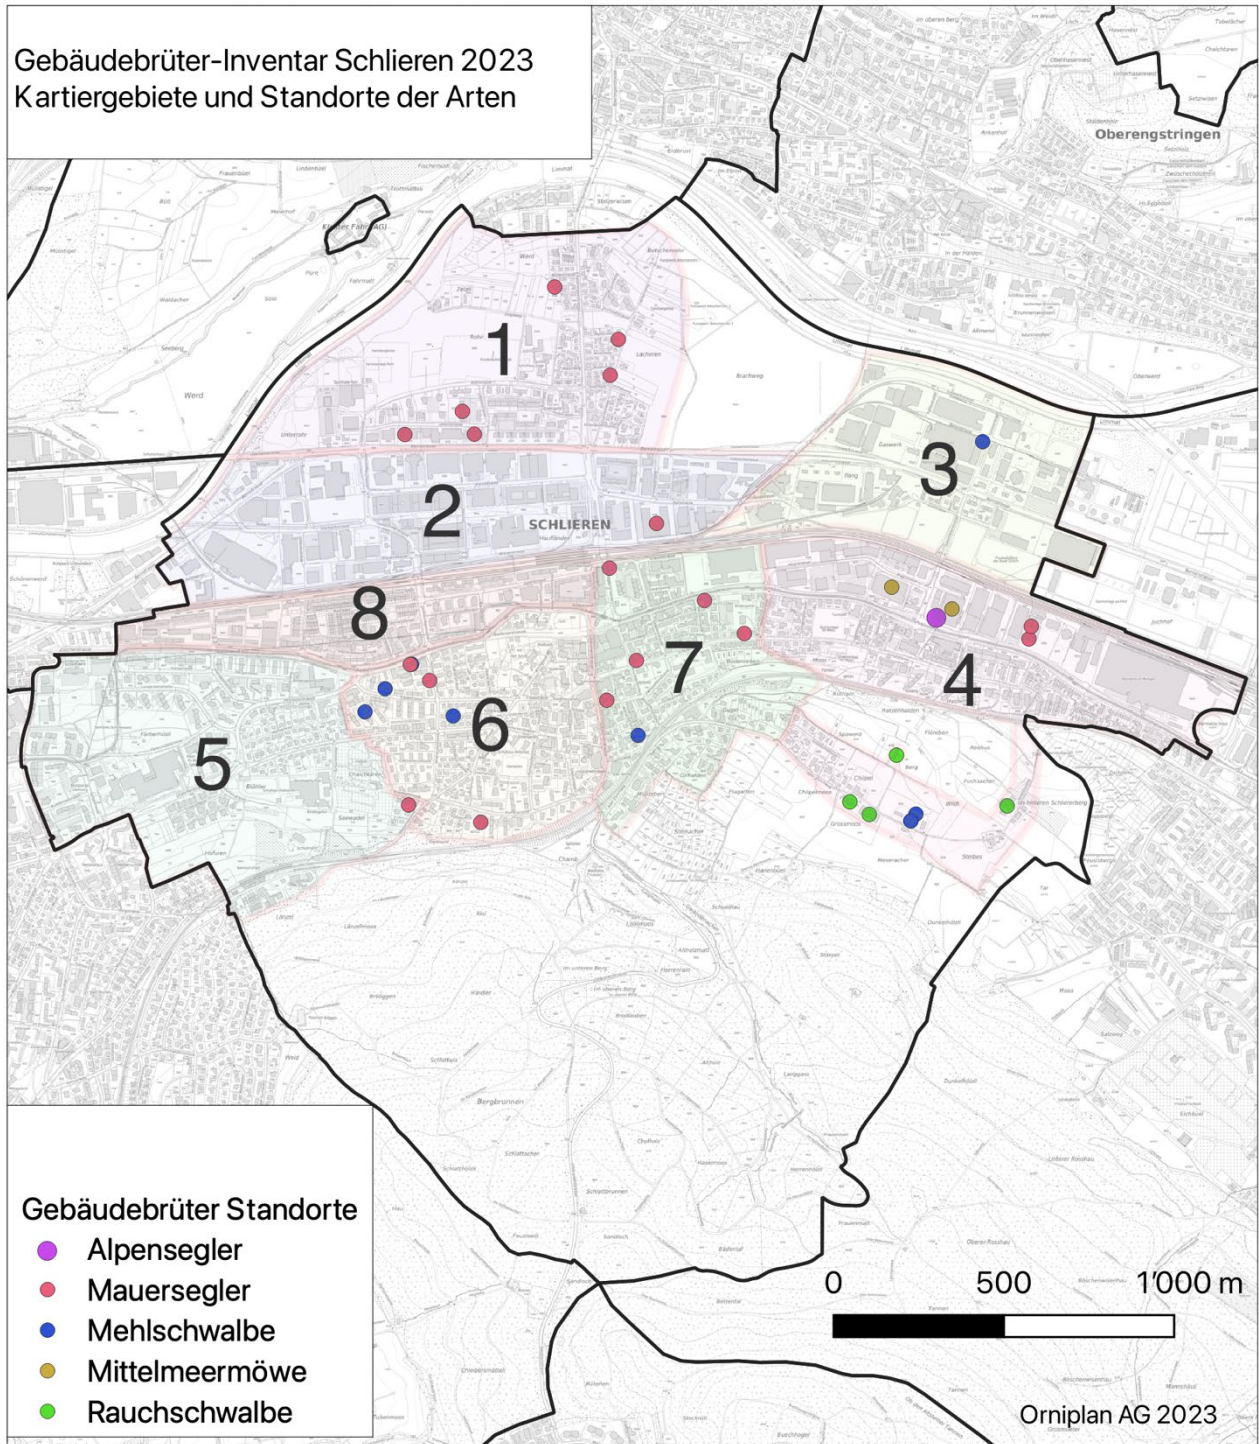
A3 Plan der Niststandorte

Abb. 3: Standorte von Nestern oder Nisthilfen von Rauchschwalbe, Mehlschwalbe, Alpensegler, Mauersegler und Turmfalke in Schlieren.
